PODKLADY

k 4. mimořádného zasedání
Zastupitelstva města Úvaly

22. 5. 2017

Věc: Úvalské koupaliště

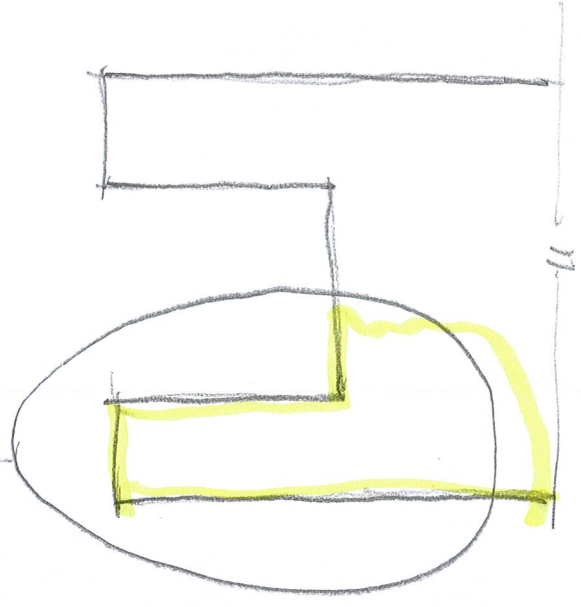
x x x x - mrazově poškozený beton zhlaví

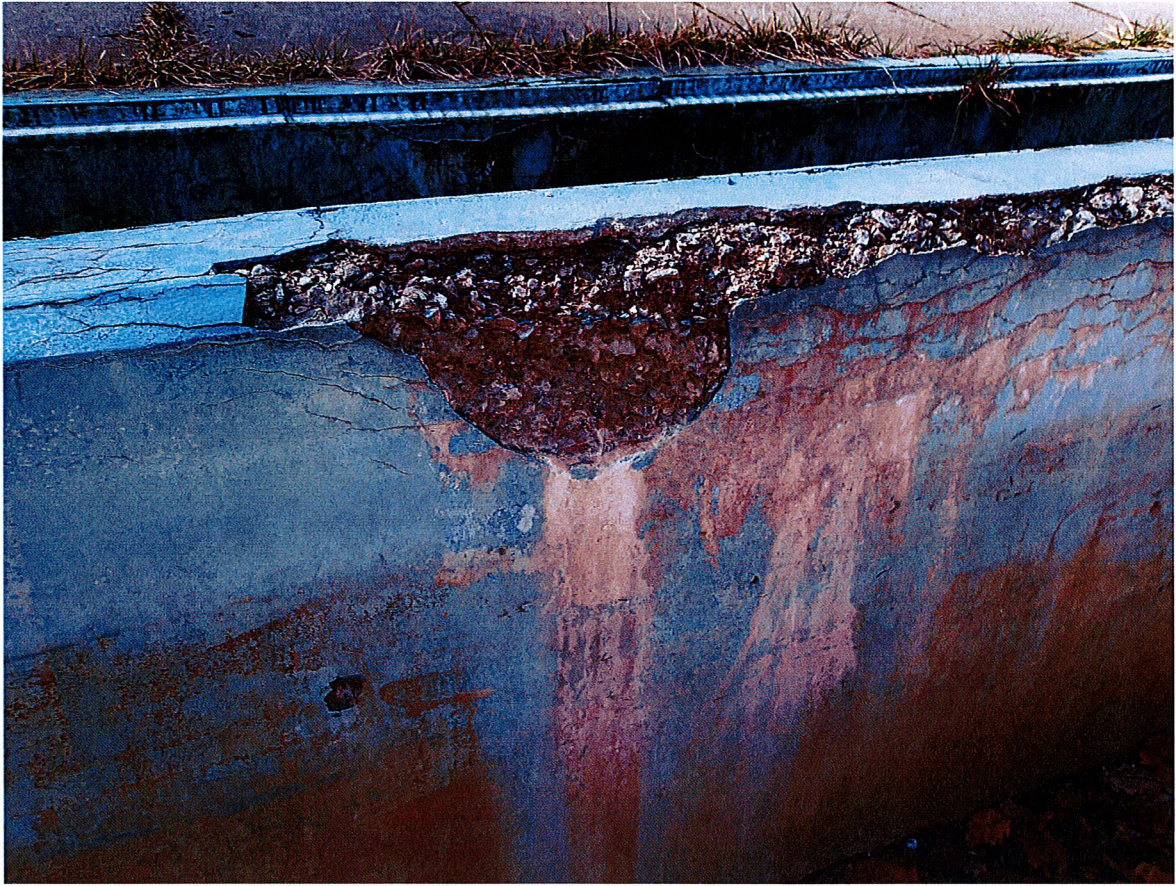
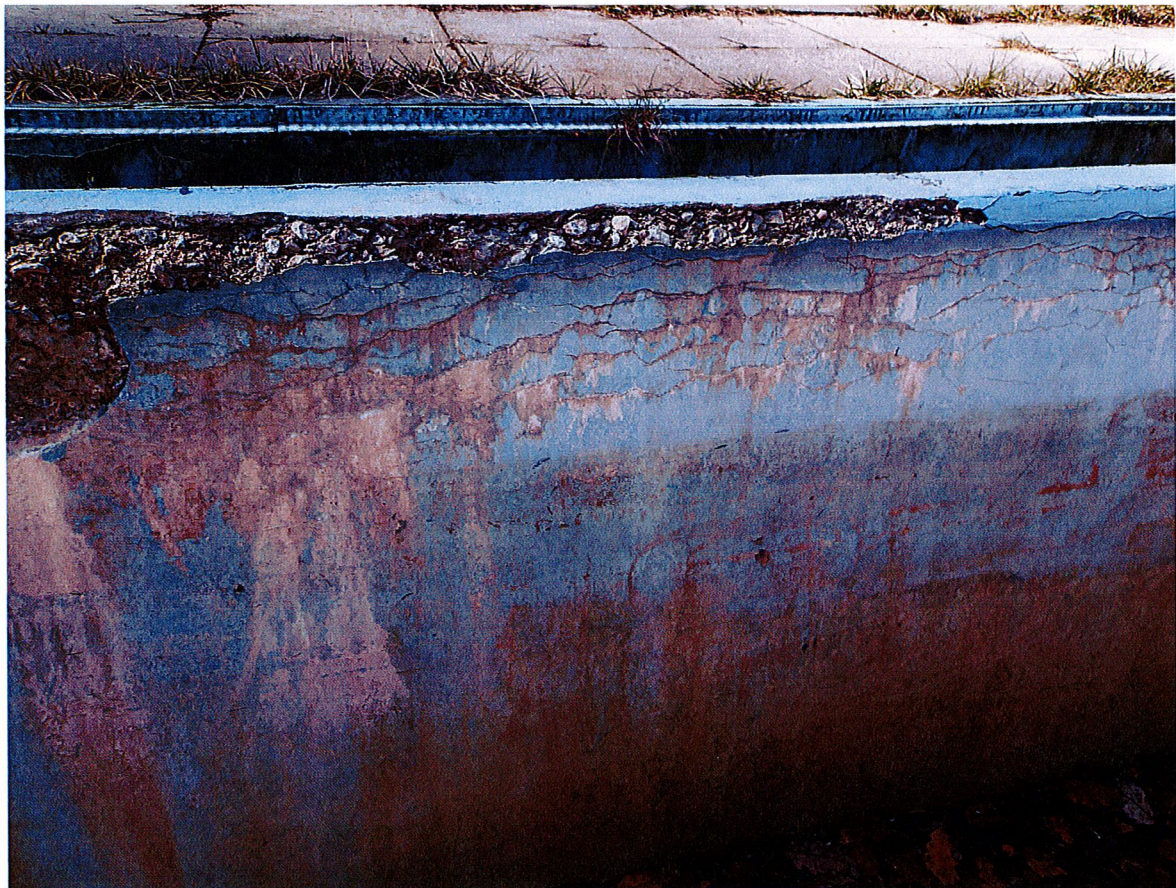
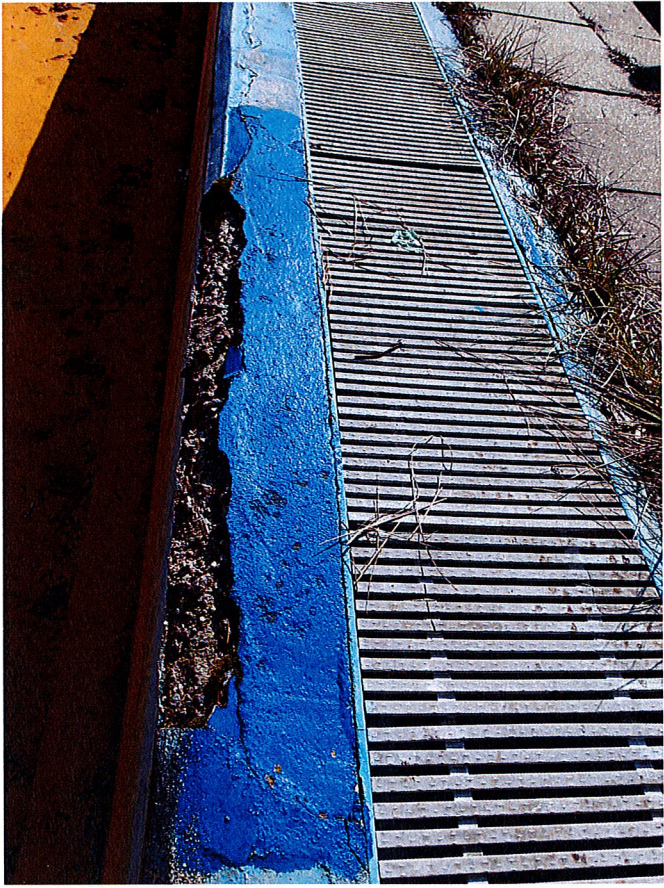
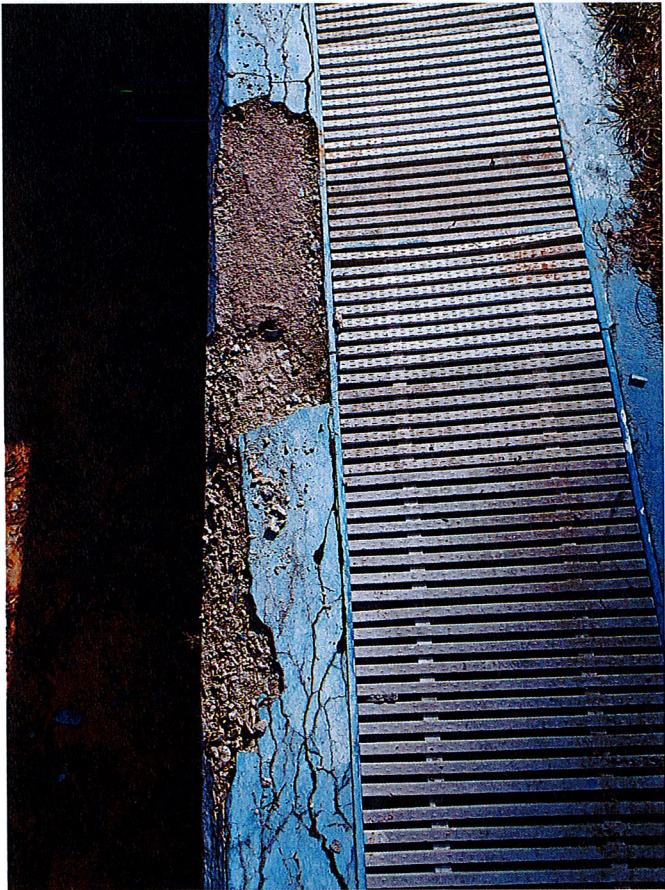
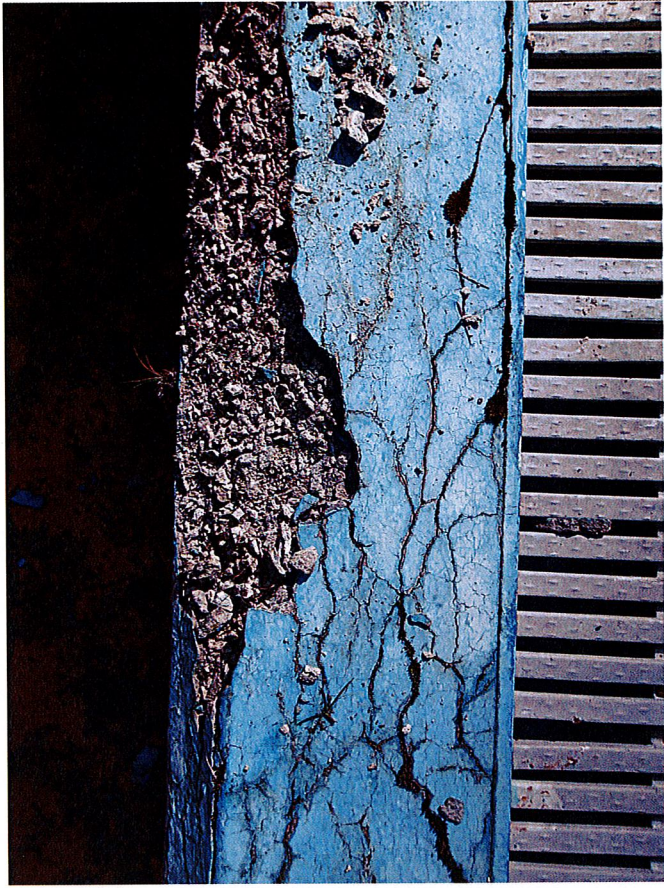
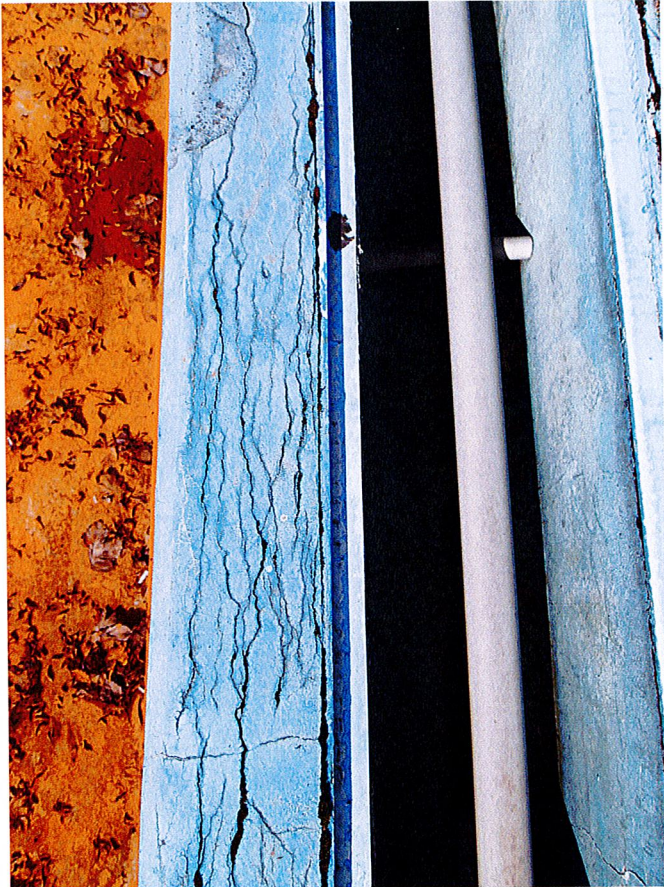
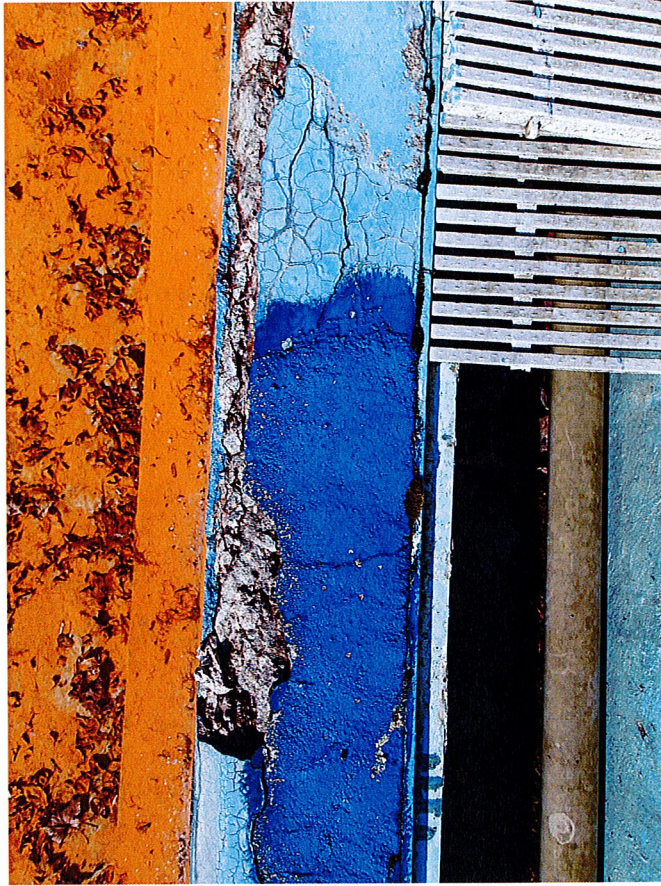
**Fotodokumentace stavu zhlaví velké
bazénové vany**

- Vizualní prohlídka jednoznačně prokázala, že podstatné části horního zhlaví v oblasti přelivového žlábků stěn bazénové vany byly postiženy mrazovými poruchami v průběhu počátečního tuhnutí a tvrdnutí betonu. Tyto oblasti se masivně rozpadají a jsou nadále nepoužitelné. Naopak v případě brouzdaliště k mrazovému poškození při betonáži nedošlo.

- Významný a masivní rozpad stěn přelivného žlábků, kde se nejedná pouze o mrazové porušení v důsledku standardní klimatických cyklů, tedy nízkých teplot, resp. jejich kolísání v zimním období, ale hlavně jsou s jistotou důsledkem zmrznutí betonu v průběhu jeho tuhnutí a tvrdnutí, tedy v období prvního či druhého dne po betonáži. Devastující vizuálně patrné poškození horní oblasti přelivného žlábků je patrné v podstatné části bazénové vany.

Druhou variantou je pak použití vysokotlakého vodního paprsku s pracovním tlakem 1200 až 1800 barů, tedy vysokotlaké aparatury s takovým litrovým výkonem a tlakem, který bude schopen nevyhovující mrazově poškozený beton selektivně vybourat.

Následovaly by pak dobetonávky poškozených partií, doplněné případně lokálními opravami pomocí standardních správkových reprofilačních malt. Řešení je z hlediska zajištění dlouhodobé životnosti prvku významně riskantnější. Nelze při něm vyloučit situaci, kdy přinejmenším dílčí oblast bude vykazovat již v průběhu prvních deseti let opět problémy s degradací.

Po provedené předúpravě, tedy odstranění stávajícího nátěrového systému, bude povrch dna a stěn zrevidován. Je třeba počítat s lokálními opravami v rozsahu do 5 % povrchu dna a 20% u stěn. Tyto opravy by se prováděly tak, že by se poškozené oblasti geometricky omezily, obřízly úhlovou brusku do hloubky 20 až 30 mm a vyplnily vhodnou správkovou maltou, odpovídající ČSN EN 1504-3 v kategorii R2.

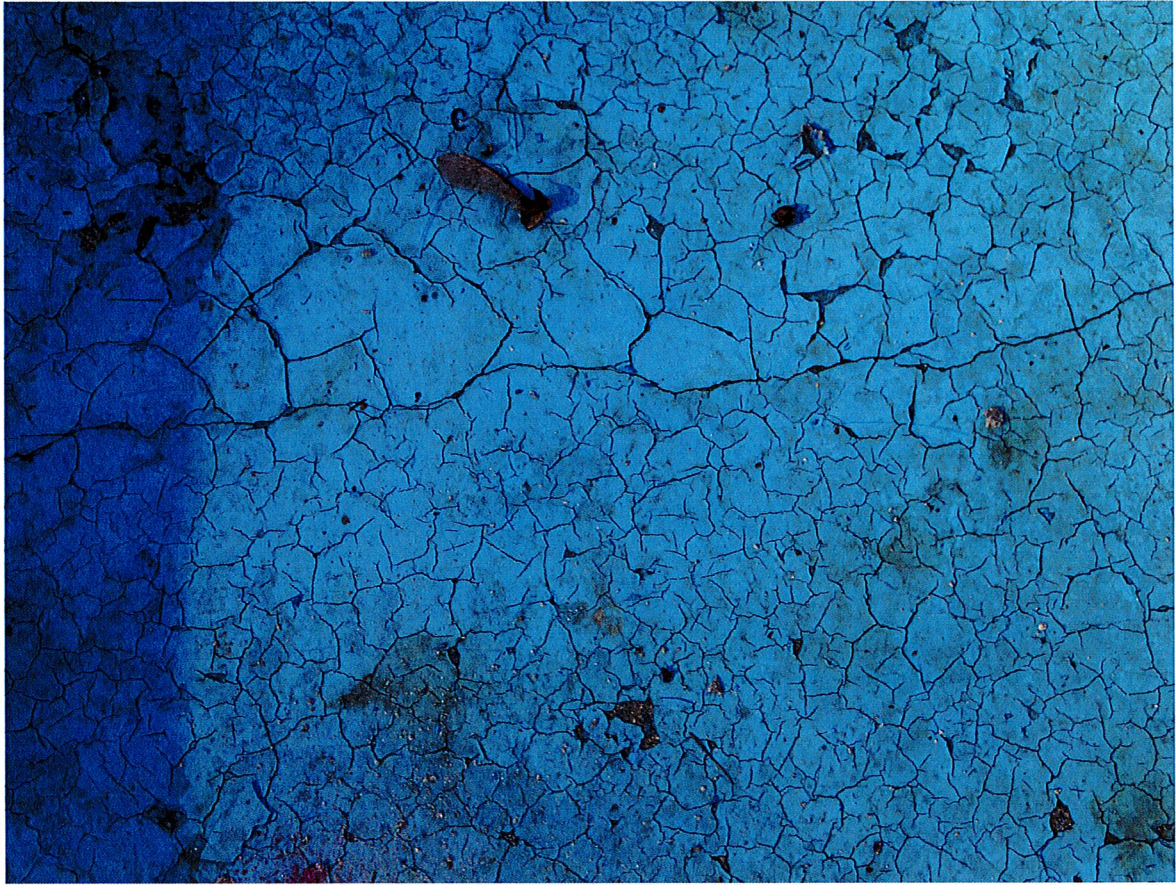
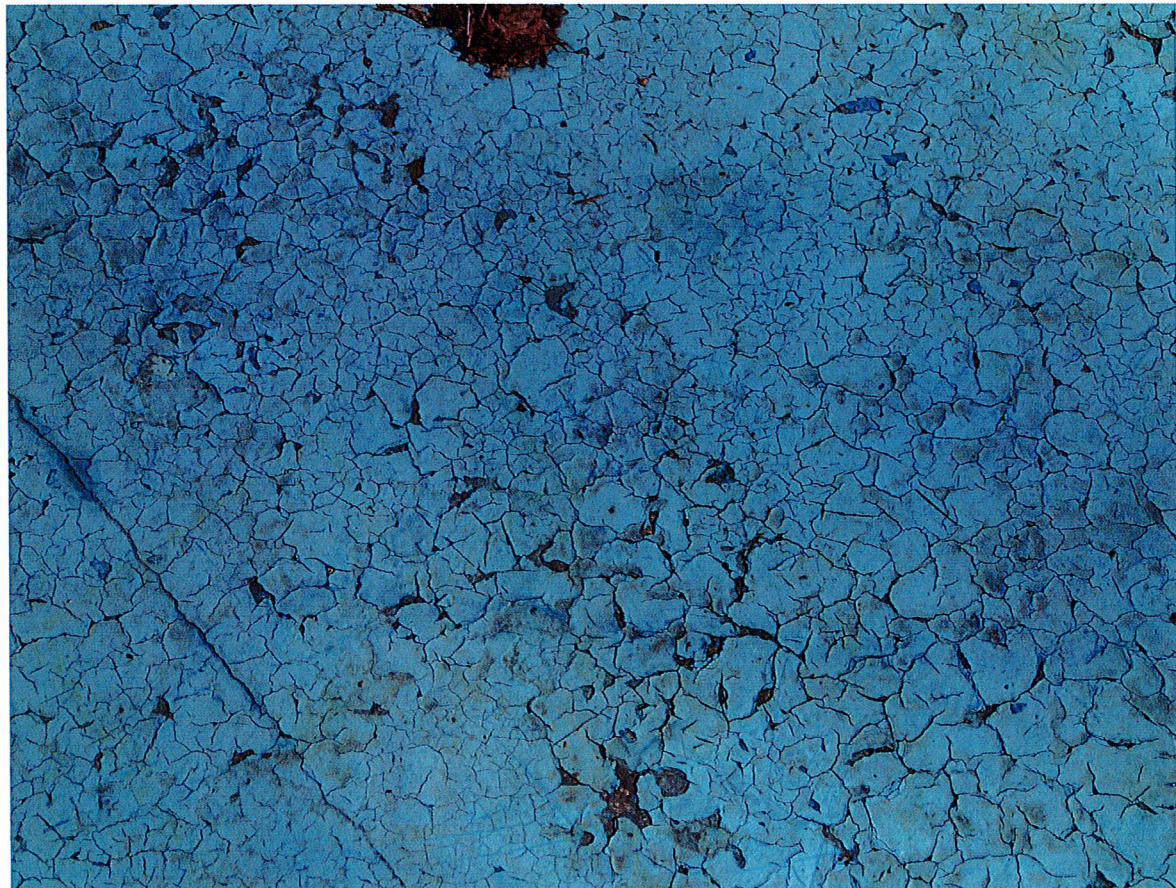
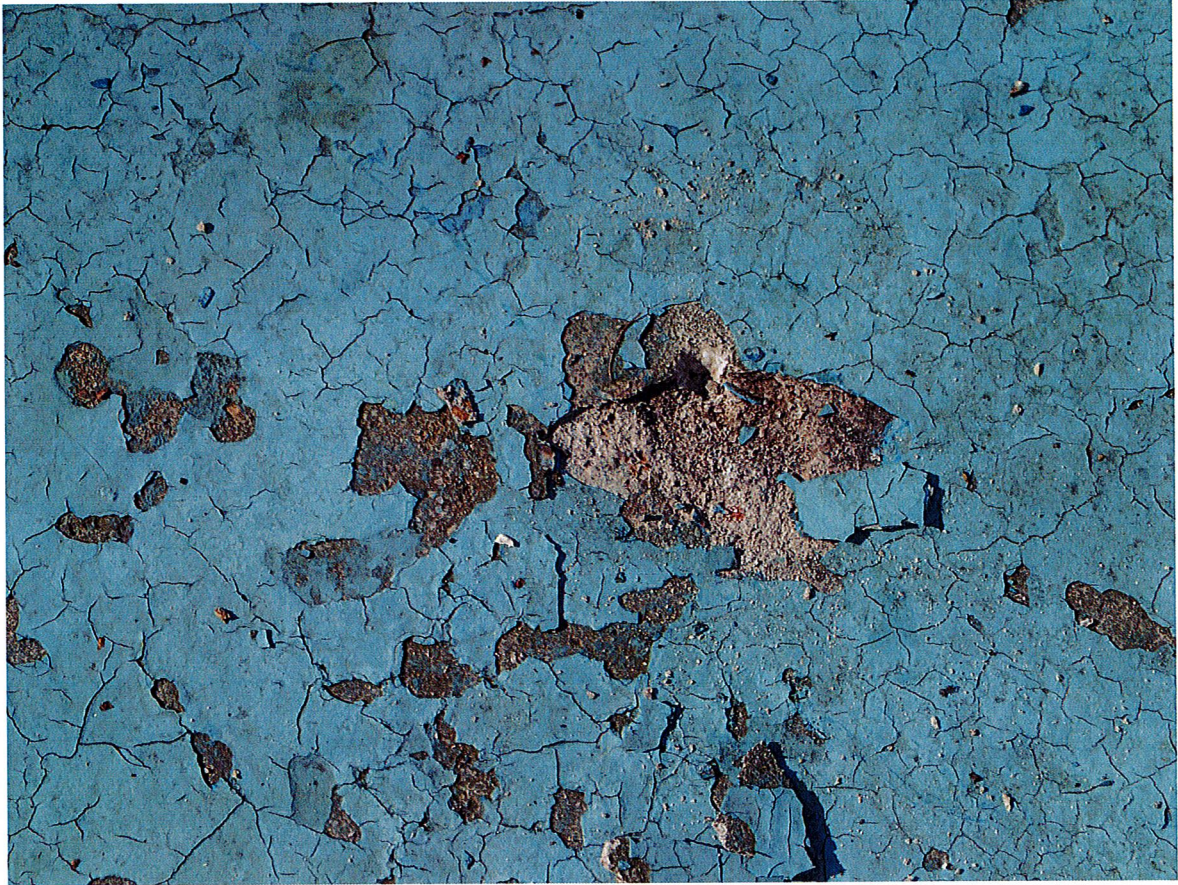
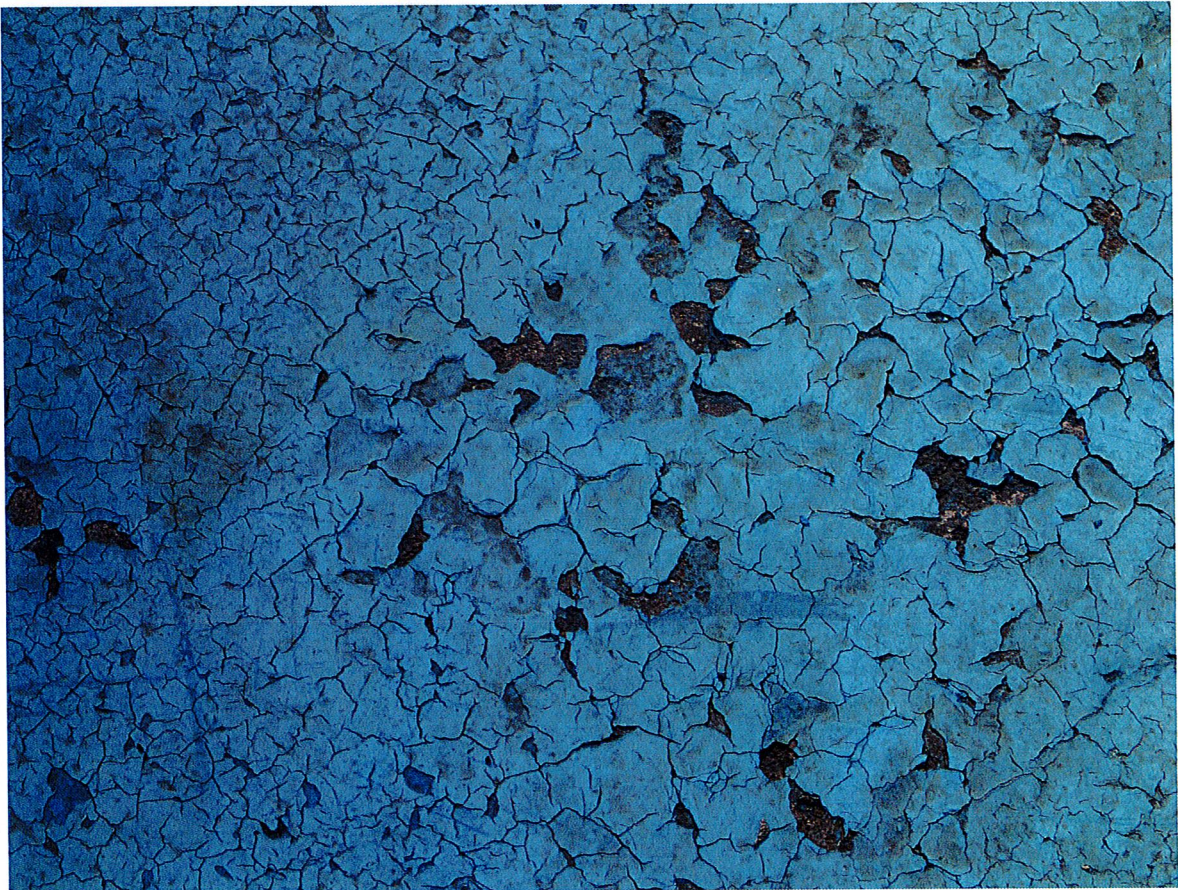
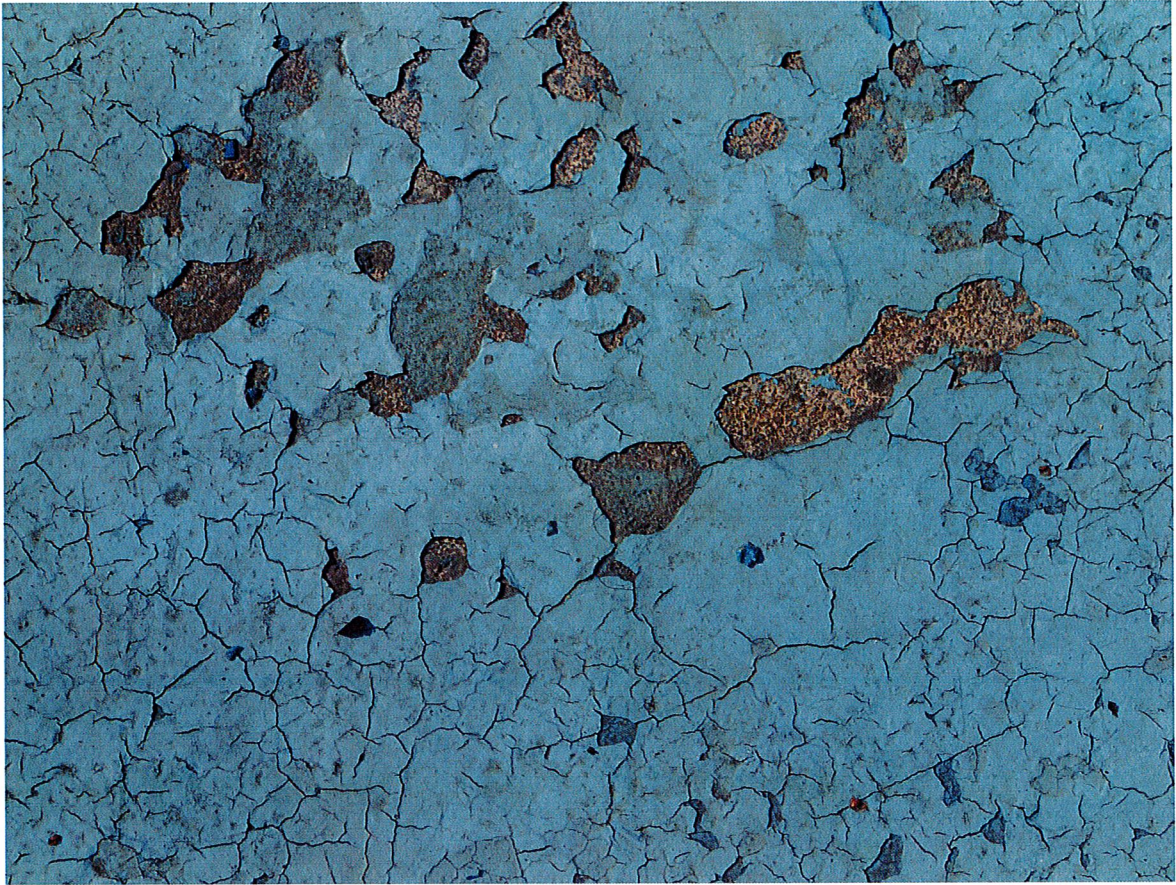
**Fotodokumentace typické degradace
nářevého systému**

- Celkové celoplošné chátrání nátěrového systému, jeho poškození jemnou krakeláží a lokální delaminace. S ohledem na stáří nátěrového systému cca 20 let není však jeho stav překvapivý.

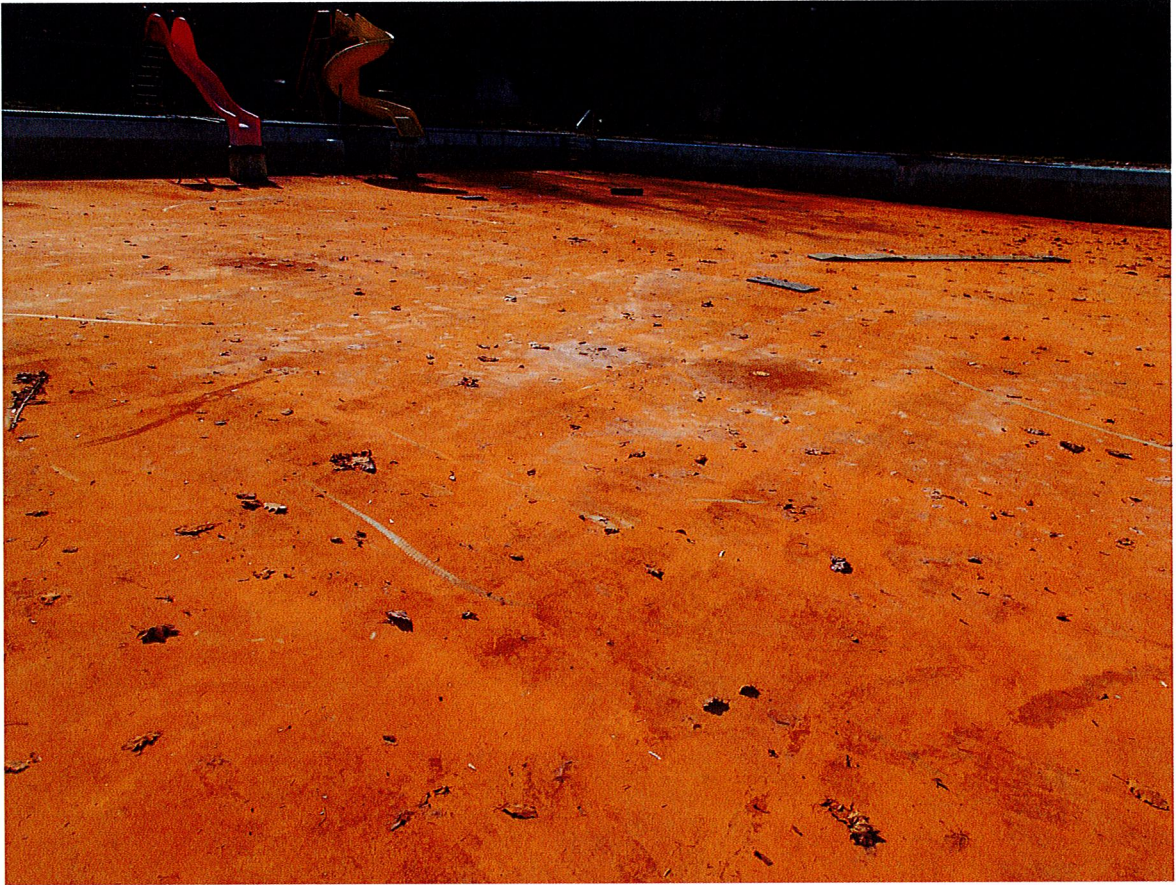
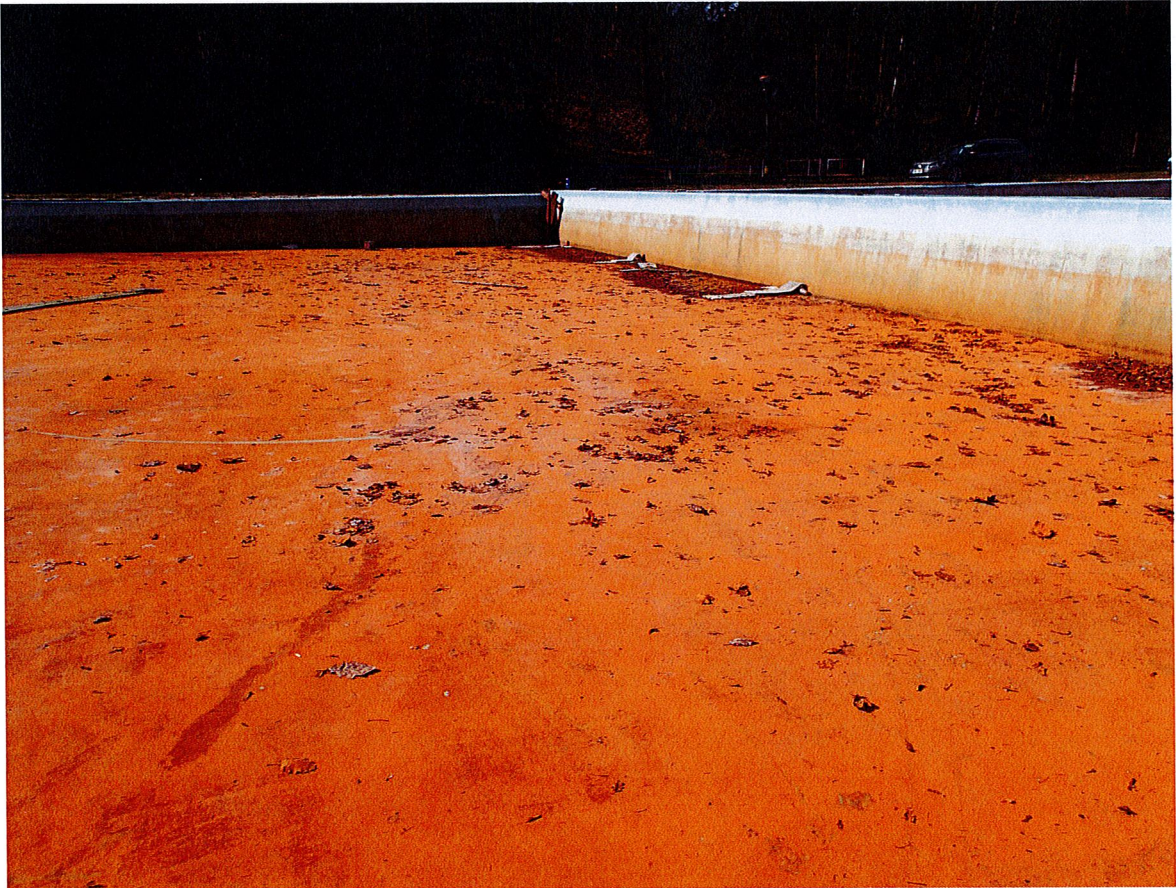
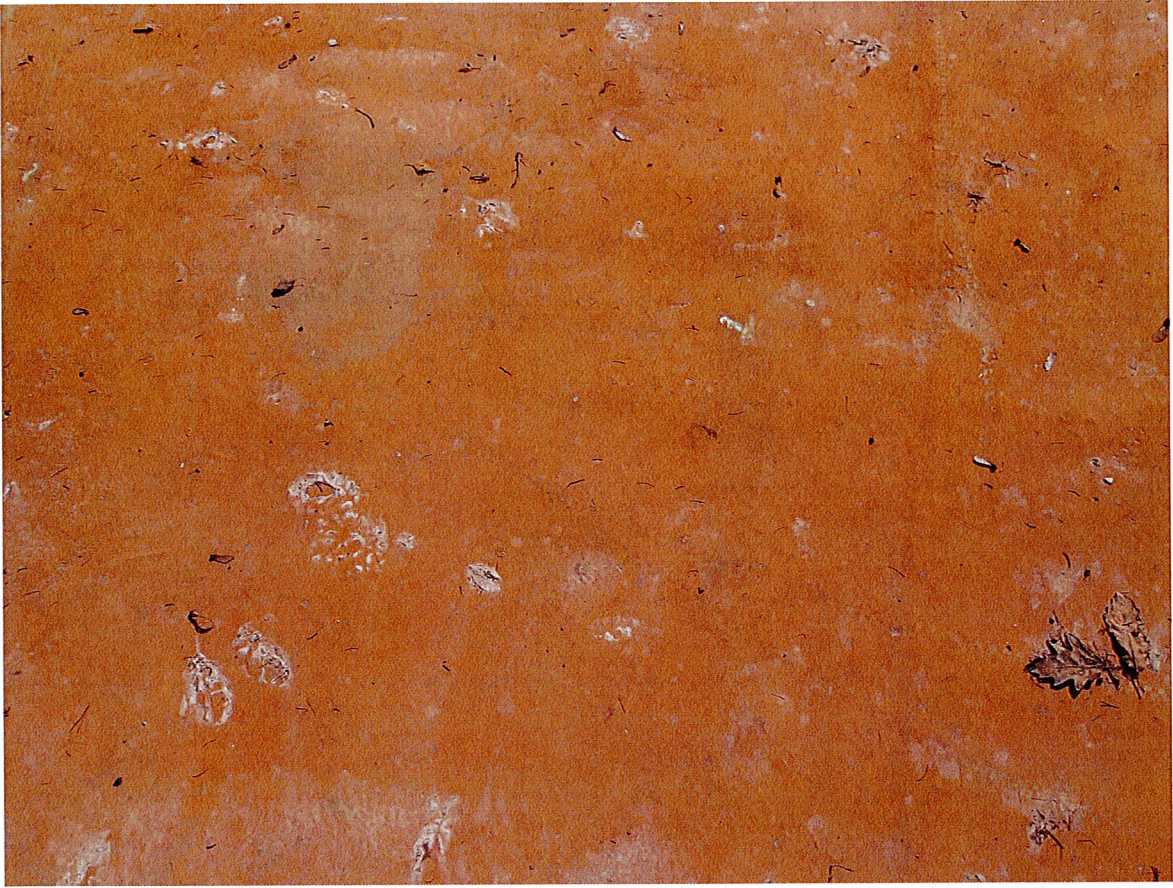
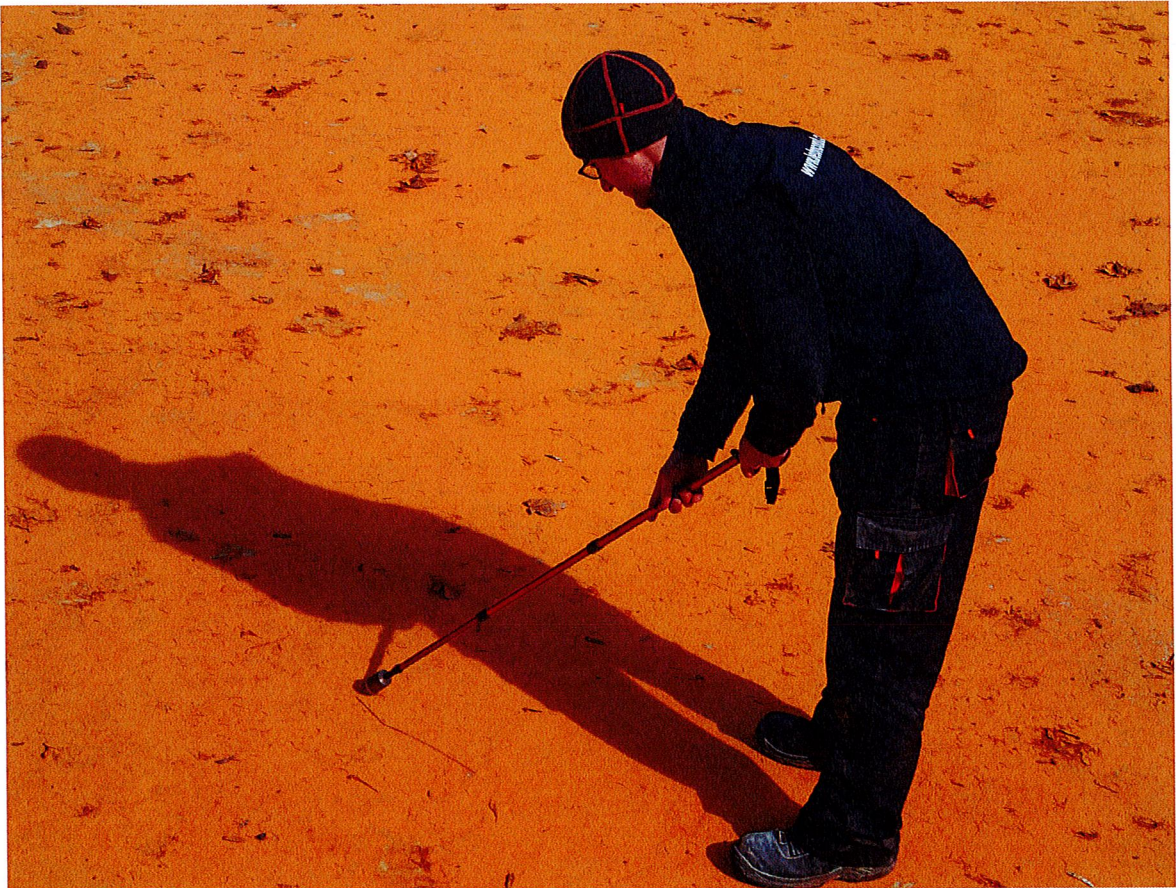
Fotodokumentace dna velké bazénové vany

s přijatelnou mrazuvzdorností a zároveň je pravděpodobně provozováno tak, že v zimním období je zaplněno vodou. Mrazové poškození se v oblasti dna tedy nevyskytuje.

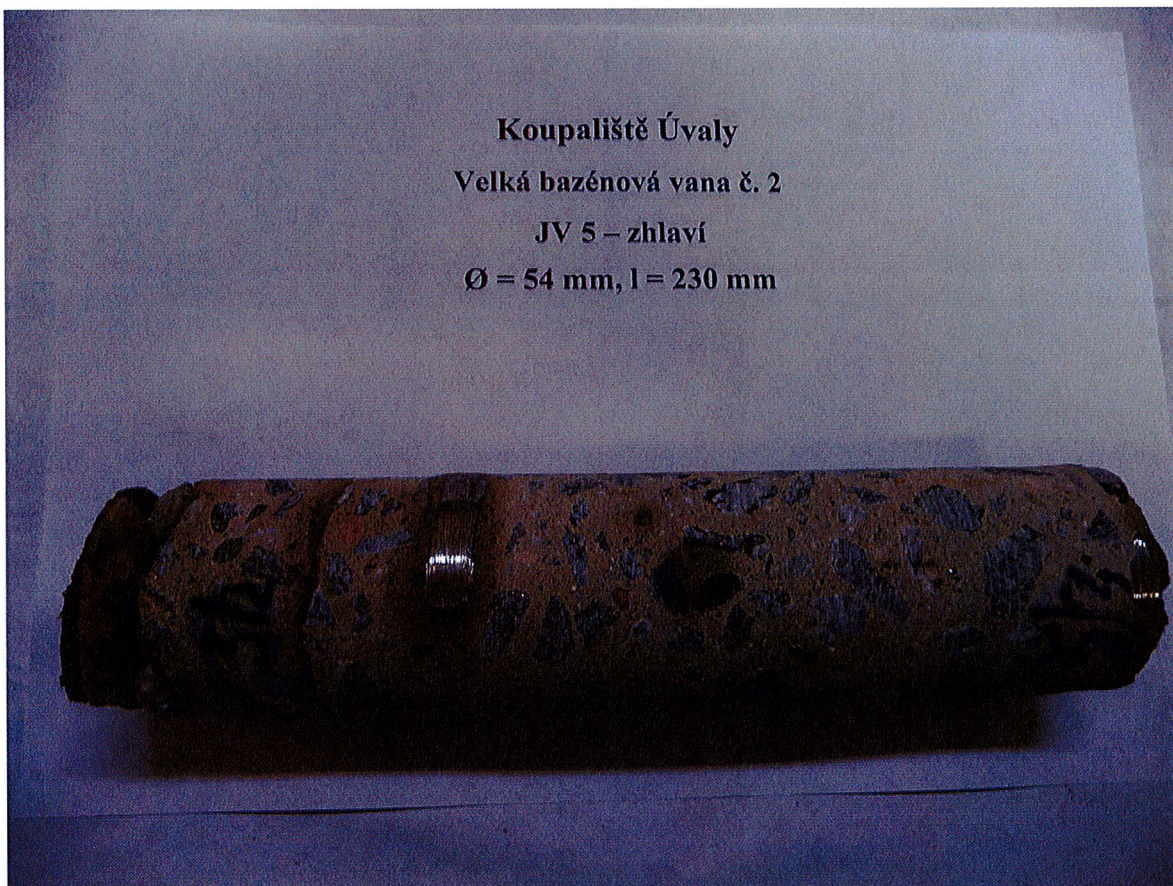
JV 5 – zhlaví

Jádrový vývrt č. 5 zachycuje opět nově provedenou nadbetonávku, stav horní oblasti je však velmi porušený. Jak je patrné z fotodokumentace, dochází v této oblasti k výrazné fragmentaci a to do hloubky až 100 mm, která je důsledkem mrazového poškození betonu v průběhu betonáže.
