PODKLADY

k 4. mimořádného zasedání
Zastupitelstva města Úvaly

22. 5. 2017

Věc: Úvalské koupaliště

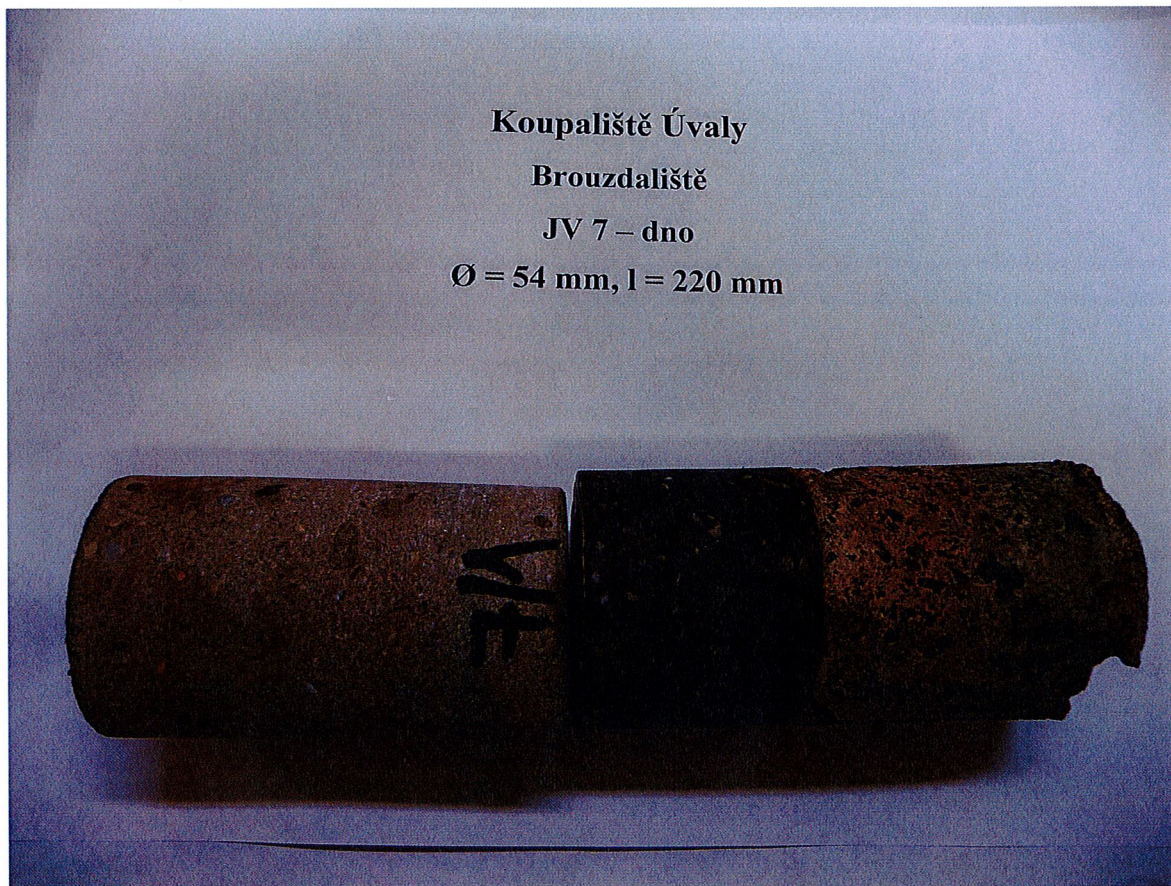
JV 7 – dno

V případě brouzdaliště dokonce výsledky nedestruktivních zkoušek jsou vysoce nadstandardní a dokládají pevnost na úrovni 50 MPa. To může částečně souviset např. s tím, že brouzdaliště nebylo betonováno v období nízkých teplot a betony tak nebyly mrazově poškozeny.

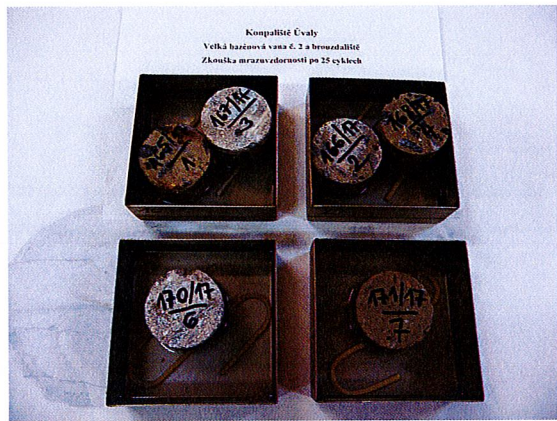
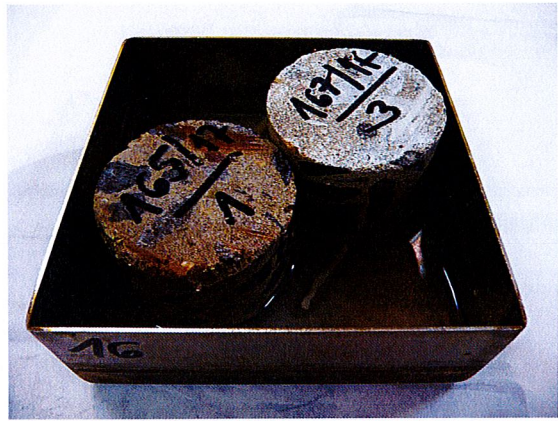
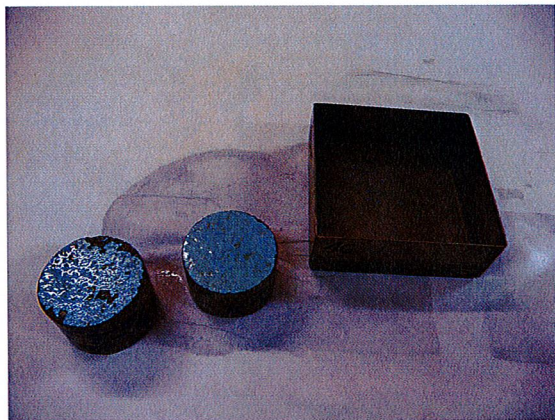
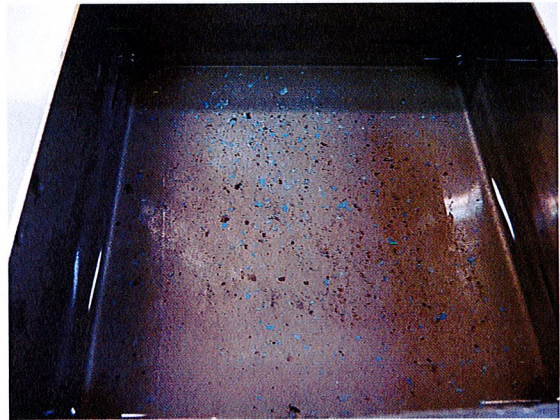
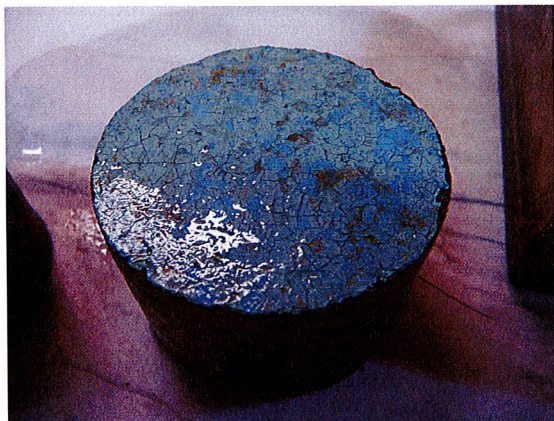
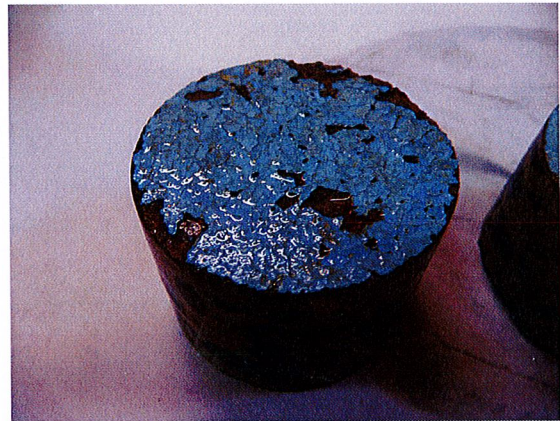
Fotodokumentace zmrazovacích zkoušek

U velké bazénové vany je beton dna zcela mrazuvzdorný. U stěn je však situace méně příznivá a po 75 cyklech zde dochází k výrazné degradaci.
